HOTEL REÁL

- Budapest IV., Blaha Lujza u. 11. -
felújítása és munkásszálló kialakítása

beruházási és üzemeltetési költségvetés

2011. november 11.

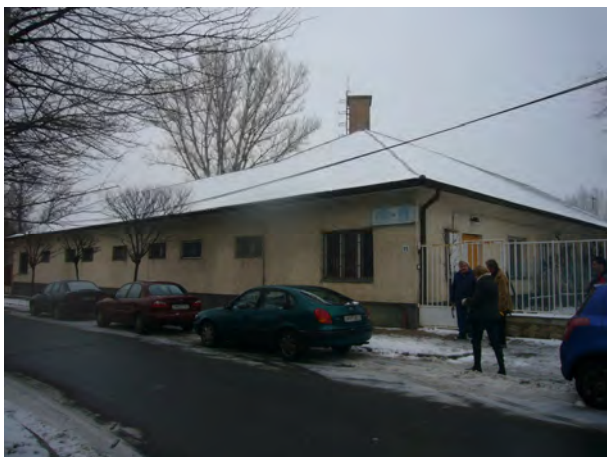
utcai
nézet

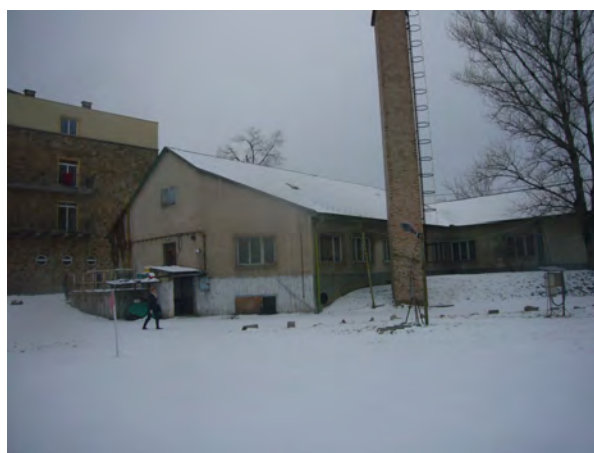
udvari

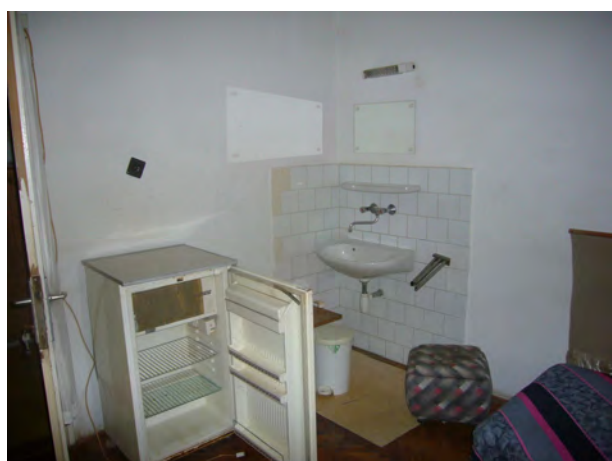
szoba kézmosója

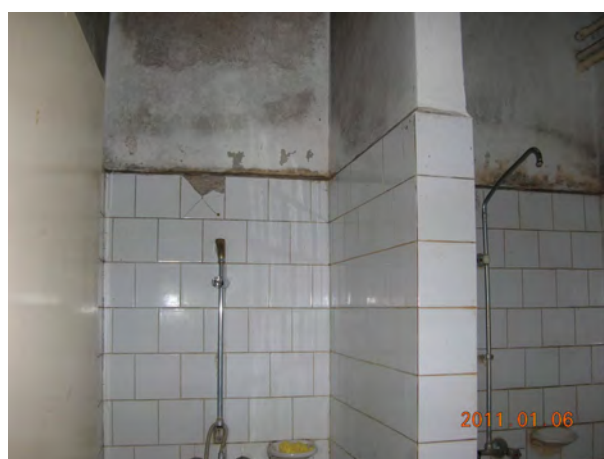
közös zuhanyzó
